# BIOTOPKARTLEGGING OG VURDERING AV TILTAK FOR STORØRRET I ET UTVALG AV RANDSFJORDENS TILLØPSELVER

LANDÅSELVA, SLØVIKSELVA, VIGGA, VANGSELVA OG MOSELVA/SVENÅA

15.12.2022

# RAPPORT 2022:44

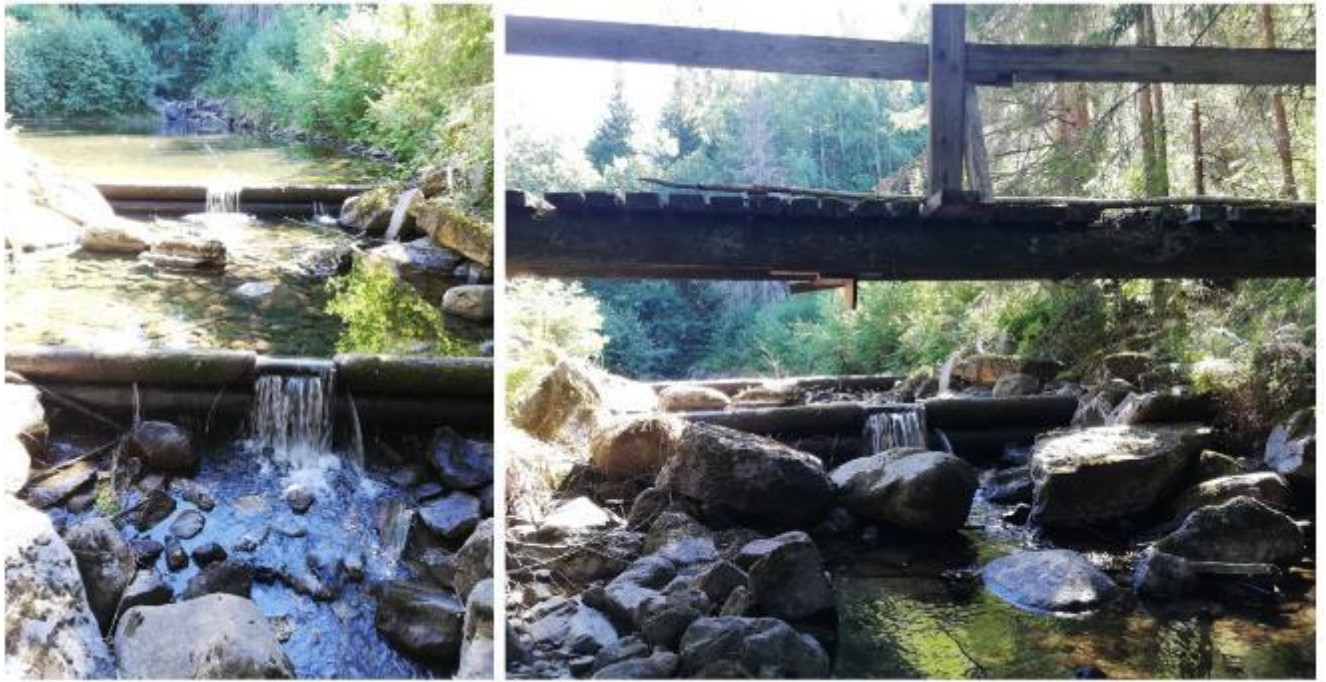
**Figur 6.** Oppstrøms i Svenåa er det demt opp et basseng (strekning C). Her var elva preget av begroing og lav vannføring. To trappetrinn laget av tømmerstokker stuer opp vann og sediment, og utgjør to menneskeskapte terskler. Det er usikker om fisken klarer å komme seg videre oppover i Svenåa. (Foto: A. Rishatt, 2022).

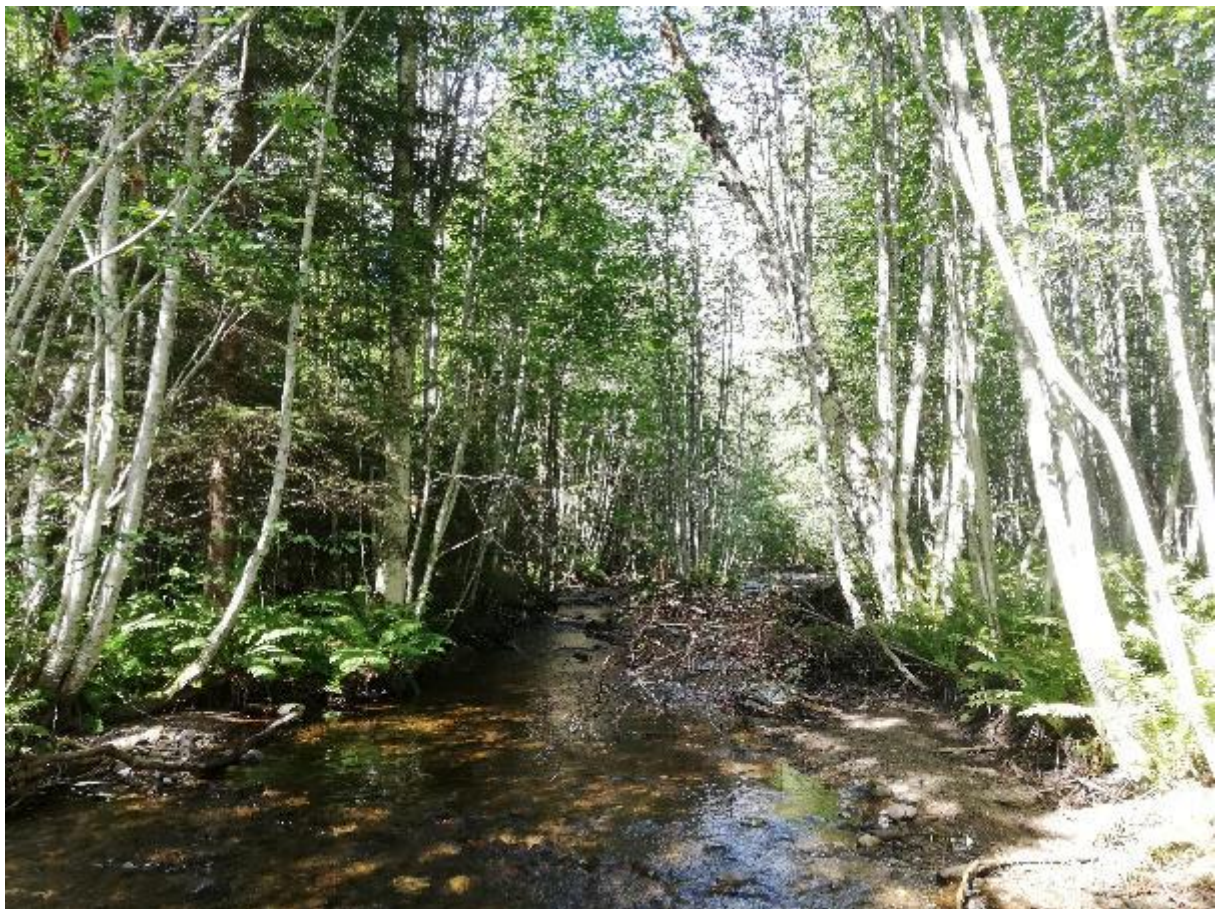
**Figur 5.** Nedre del av Moselva (strekning D) er preget av mye variasjon i hydromorfologi, samt varierte bunnforhold, liggende og stående dødved både i og langs elva og flomskogmiljø langs elvebredden. (Foto: A. Rishatt, 2022).

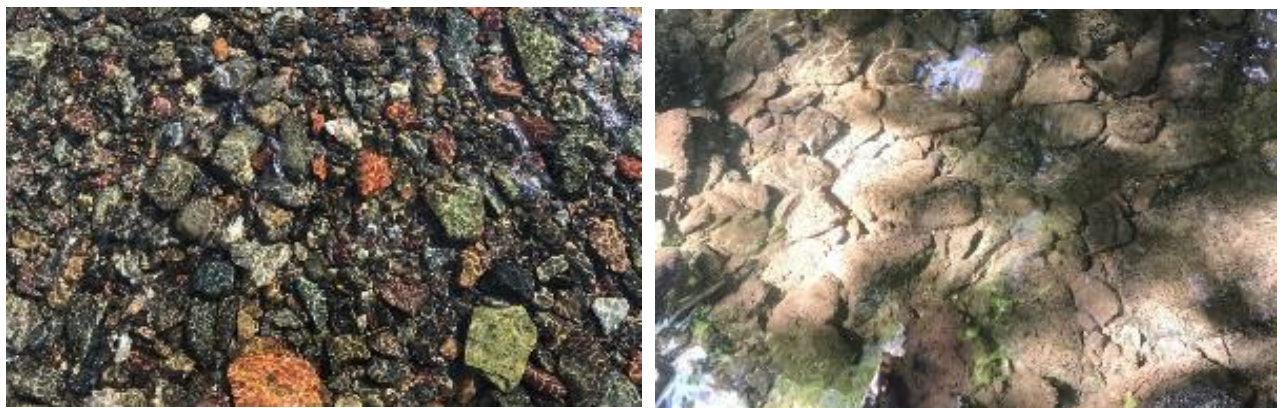
**Figur 9.** Bunns substrat i Vangselva (strekning A). Det er registrert både ren gytegrus med mange hulrom (t.v.), men også en del finstoffer som tetter hulrommene (t. h.) noen steder i bekkeløpet. (Foto: L. Hoch, 2022).

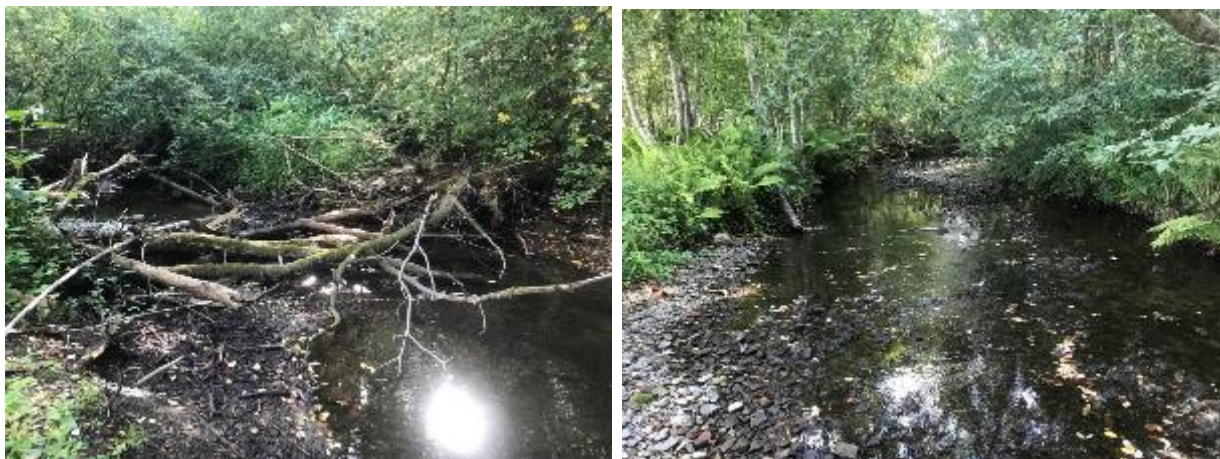
**Figur 10.** Vangselva (strekning A). Dødvved ansamlinger i nedre del av Vangselva (t.v.) kan utgjøre en vandringshinder for fisk under ugunstige forhold. Ellers bidrar kantvegetasjonen til et variert habitat med god næringstilførsel og mange skjulmuligheter for fisk ved elvebredden (t. h.). (Foto: L. Hoch, 2022).

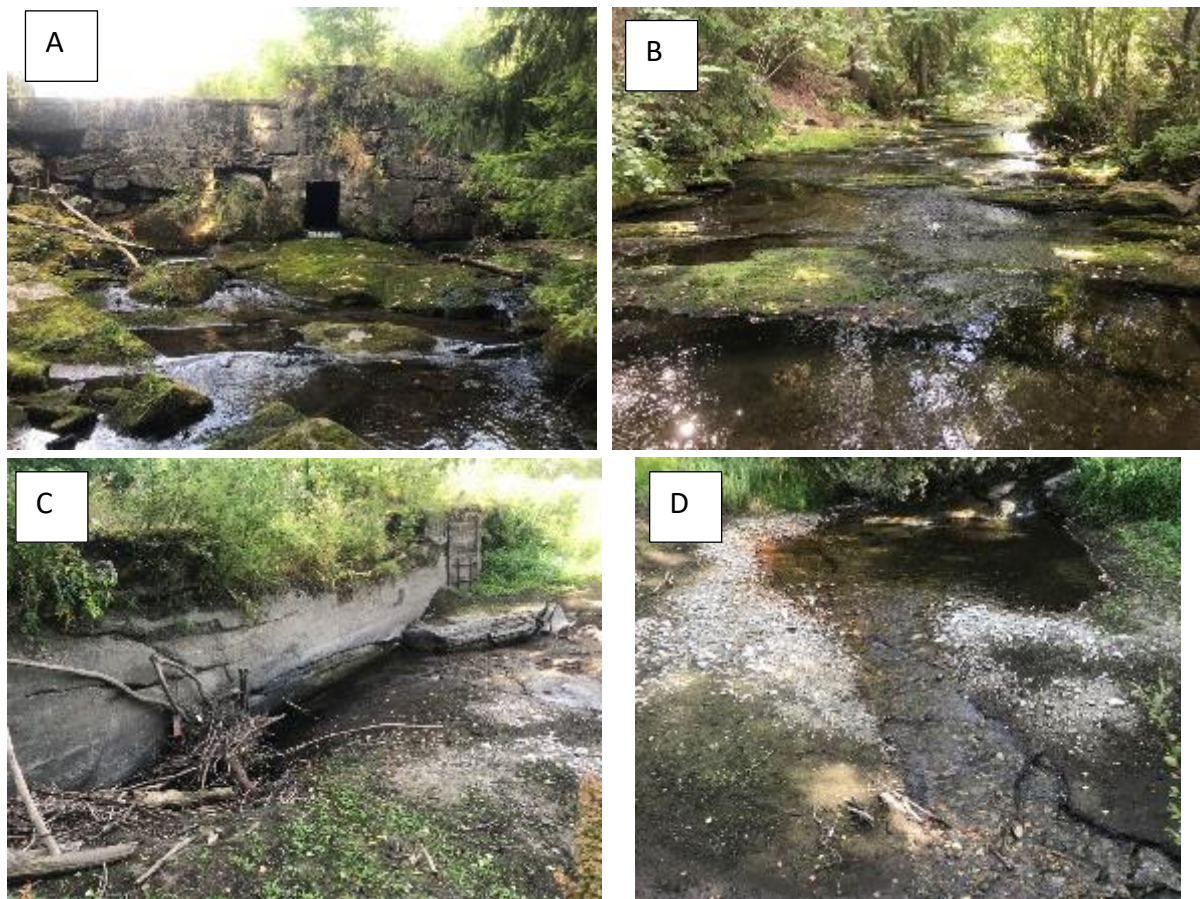
Mølledammen er en konstruksjon av sprengstein og er ca. 3 m høy og 20 m bred (figur 11A). Den går tvers over elva og danner et absolutt vandringshinder da åpningen som går gjennom dammen er svært liten og var under befaringstidspunktet tettet med kvist. Vannet blir også stuert opp bak dammen (figur 11C). Dette medfører avsetning av finmasser og grus ovenfor dammen. Det var tydelig at vannet har gravd et nytt løp rundt dammen under større flommer, men denne vil neppe være passerbar for fisk. Bak dammen har det dannet seg et slags sedimentasjonsbasseng som stort sett er fylt med finsedimenter og grus i gytegrusstørrelse (figur 11D).

**Figur 11.** Bilder av elvestrekningen ved mølledammen (strekning B). (A) mølledammen sett fra sør, svært liten åpning midt i dammen, (B) elvestrekningen nedenfor mølledammen består av svaberg og kulper fylt med grus og byr på varierte habitatkvaliteter for fisk, (C) mølledammen sett fra nord, åpningen til venstre i bildet er tettet med kvist, (D) bassenget ovenfor dammen er fylt med finsedimenter og grus. (Foto: L. Hoch).

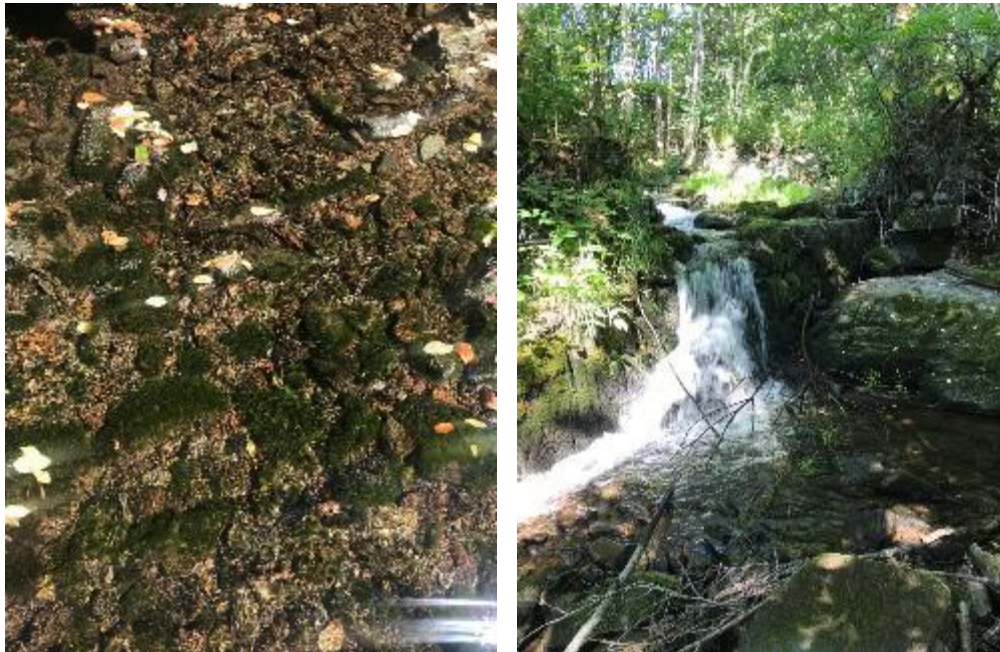
**Figur 13.** Vangselva (strekning C). Begroingsalger flere steder i Vangselva tyder på høy næringssalttilførsel (t.v.). Et lite fall ca. 500m oppstrøms mølledammen utgjør en naturlig vandringshinder for fisk (t.h.) (Foto: L. Hoch, 2022).

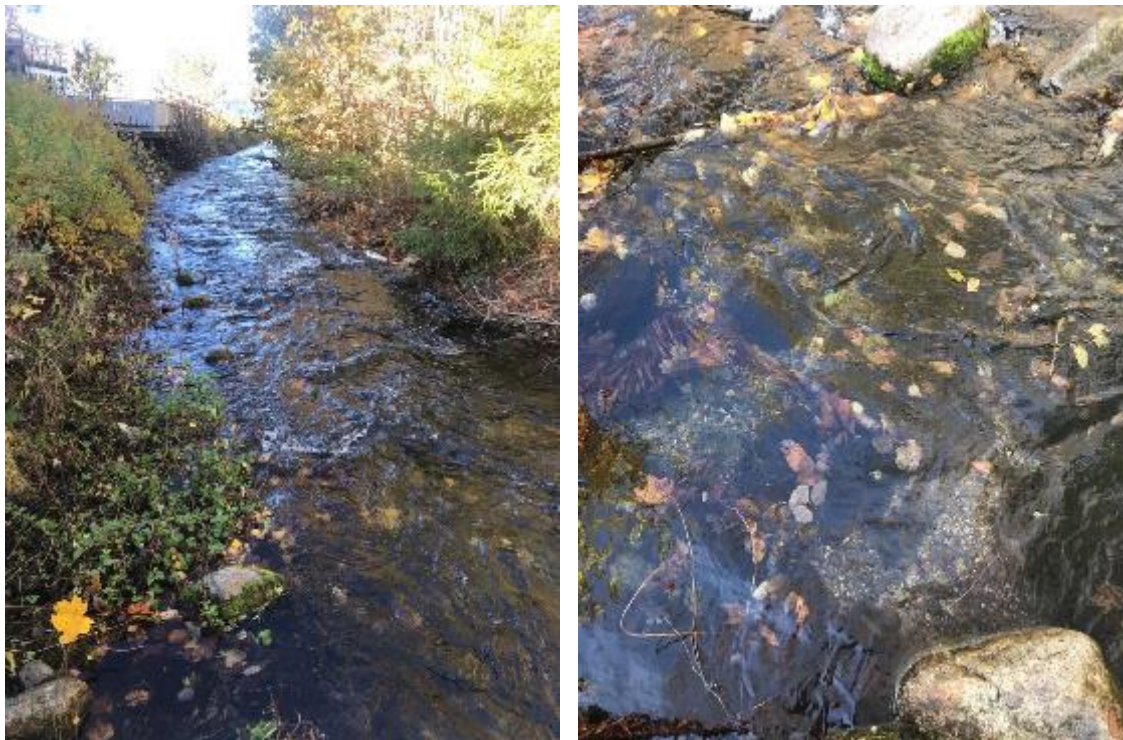
Denne strekningen var preget av mye begroingsalger noe som kan tyde på at elva er påvirket av næringstilførsel ved befaringsstidspunktet. Strekningen var kanalisert og hadde lite variasjon i strømningsmønster (figur 16). Noen større steiner i elva kan imidlertid fungere som skjul for fisken. Elvekanten var delvis erosjonssikret med tilførte masser og steiner mot campingen, og det var ingen kantsone mot campingen som befinner seg rett ved elva. Det ble observert mulig sumpskogsmark på nordsiden av elva. Denne strekningen var ellers preget av lite gytegrus og pakket sediment (armering).

**Figur 16.** Svenåa (strekning A). Elva er rettet ut og har lite variasjon i strømningsmønster (t.v.). Begroingsalger dekker til bunnsediment mange steder i elveløpet (t.h.) (Foto: L. Hoch 2022).

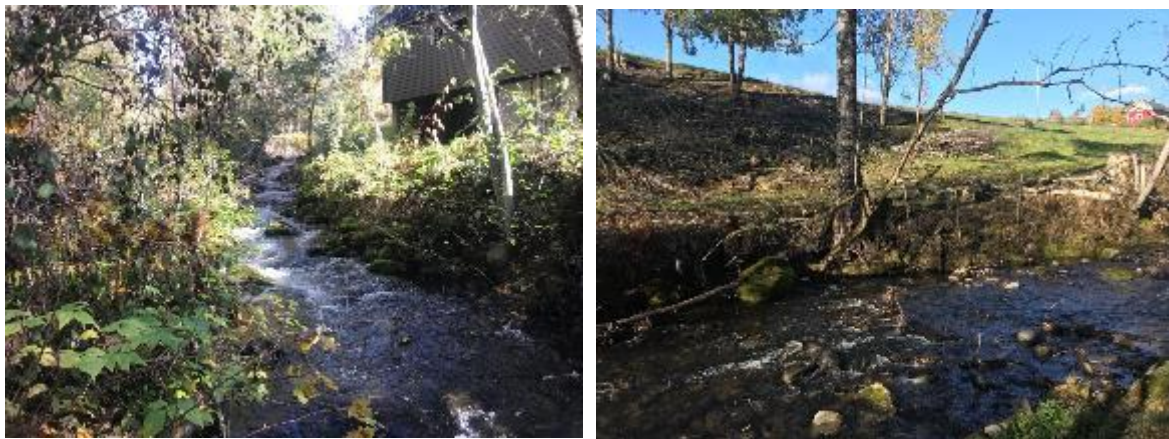
**Figur 17.** Sløvikselva (stekning B). Nedre del av strekningen har en del helling og høy vannhastighet. Større steiner skaper variasjon i strømningsforholdene (t.v.). Manglende kantsone og hogst langs elva kan medføre økt avrenning av partikler og næringsstoffer (t.h.) (Foto: L. Hoch, 2022).

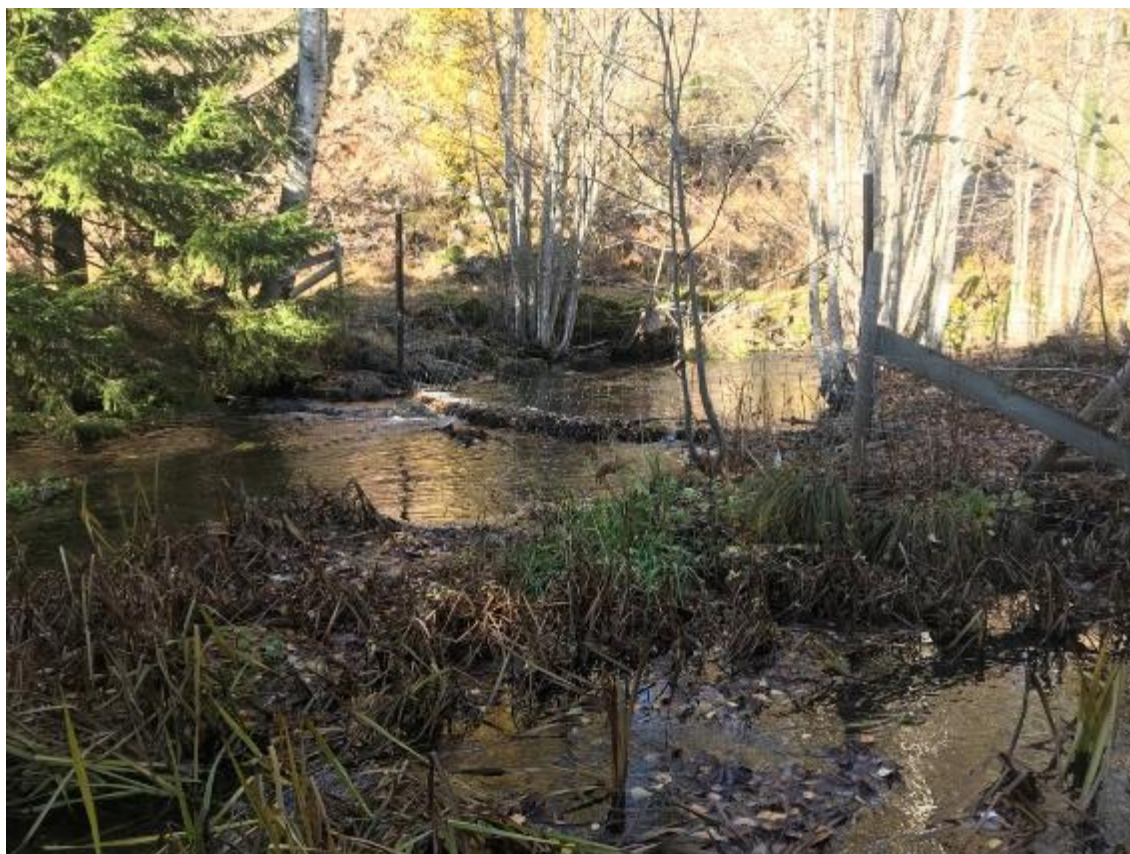
**Figur 18.** Sløvikselva (øvre del av strekning B) Flere gjerder tvers over elva samler kvist og løv og kan danne vandringshinder for fisk (foto: L. Hoch, 2022).

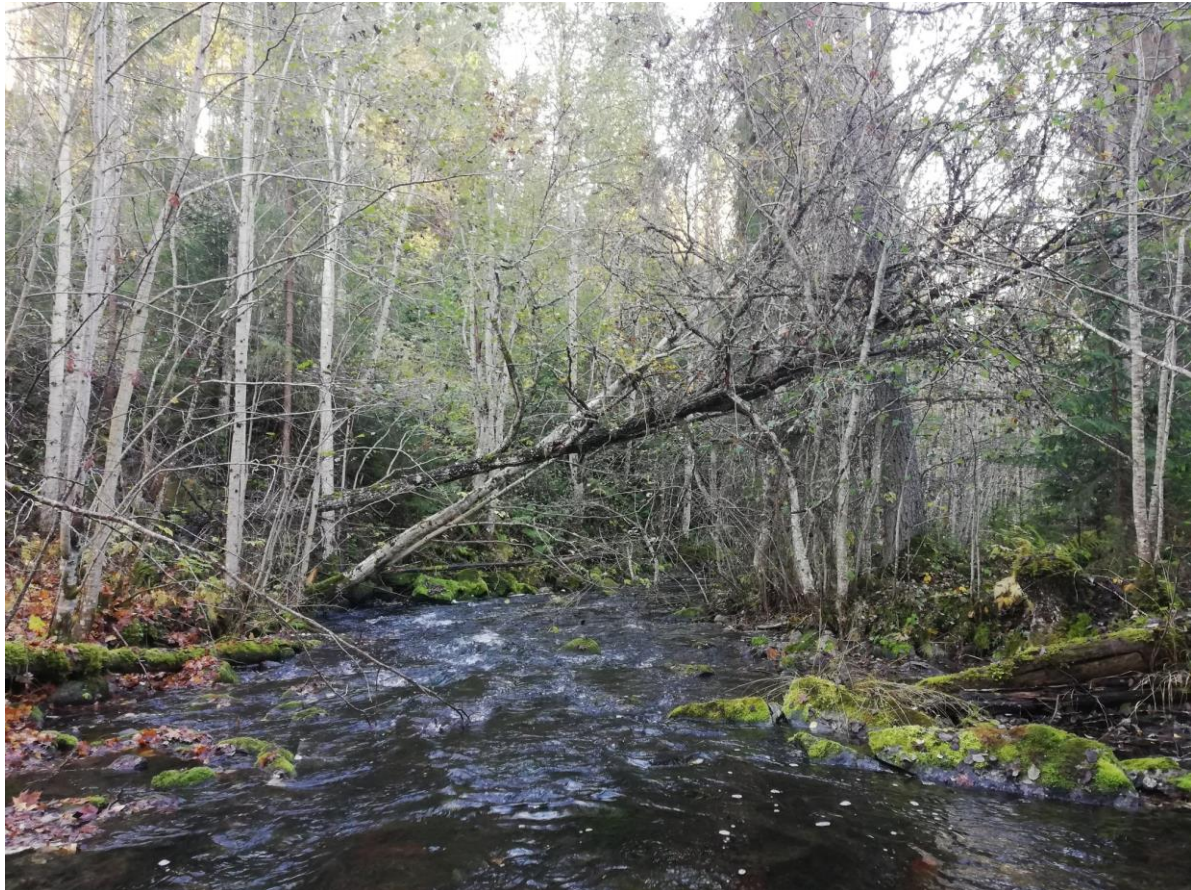
**Figur 19.** Øvre del av Sløvikselva (strekning C) var preget av god vannføring, samt variasjon i strømningshastigheten og bunnsstrat. Denne strekningen består av mer intakte områder som egner seg godt for rekruttering og oppvekst av ørret. (Foto: A. Rishatt, 2022).

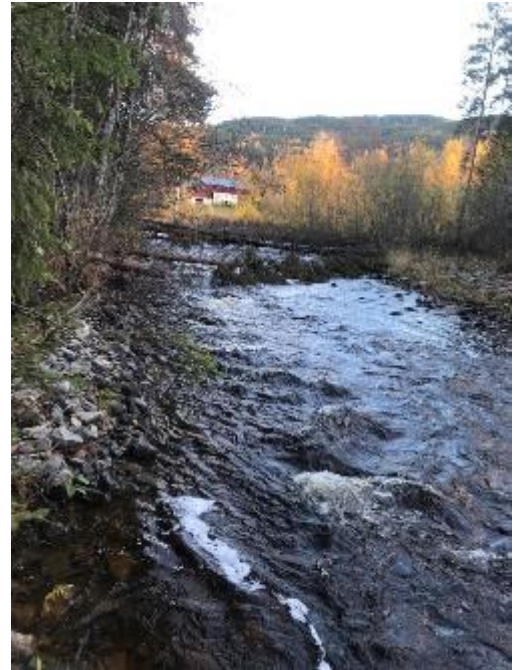
**Figur 24.** Landåselva (nedre del strekning A). Høy vannhastighet og lite standplasser for fisk. Granene skaper noe variasjon (Foto: L. Hoch, 2022).

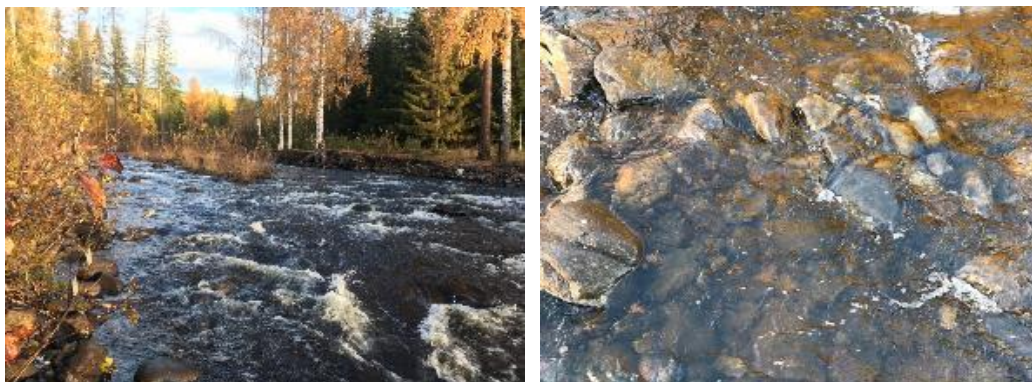
Videre oppstrøms har det dannet seg en grusbank i midten av elva (figur 25). På vestsiden av grusbanken er det variert bunnsubstrat med både større og mindre stein (rullestein), mens det på østsiden av grusbanken er det mye høyere vannhastighet med mindre variasjon i bunnforholdene. Her graver elva seg inn i elvebredden. På grunn av dårlig kantsone er elvebredden, som består av sand og grus, lite stabilisert og vil eroderes videre. Det ble observert noen begroingsalger på bunnsubstratet nord for grusbanken. Generelt er bunnsubstratet veldig grovt på hele strekningen og egner seg trolig ikke som gytegrus. Samtidig er det mye hulrom for ungfisk og lite finsediment som tetter hullrommene (figur 25).

**Figur 25.** Landåselva (strekning A). grusbanken i midten av elva skaper noe variasjon i strømningsmønster og bunnsubstrat (t.v.) Elva har gravd i og erodert noe av elvebredden på høyre siden av bildet. Bunnsubstratet er grovt, men tilbyr hulrom for mindre fisk (t.h.). (Foto: L. Hoch, 2022).

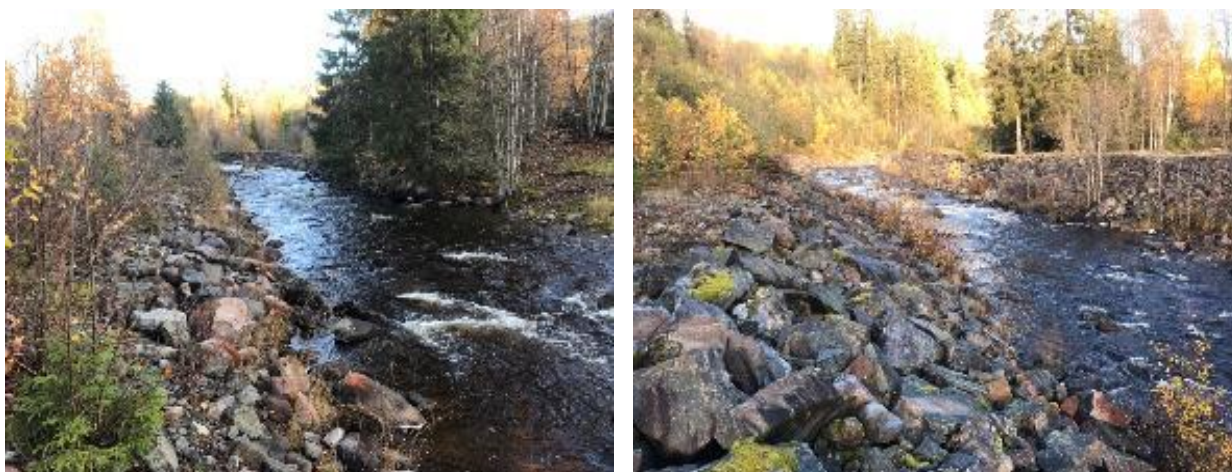
På flybilder fra før 2007 har elva en tydelig sving på strekningen mellom jernbanebrua og veibrua (figur 22). Denne elvesvingen er nå avskjært fra elva og elva er rettet ut og senket. Det gamle elveløpet er fortsatt synlig, men ligger over dagens elvebunn og har ikke noe vassføring lenger. Arealet blir i dag brukt som beite for storfe. Dagens elveløp er plastret med stein og vannhastigheten er svært høy, også på grunn av noe høyere helling på strekningen. Det er dårlig kantsone langs denne strekningen. Busker og trær er holdt nede og elva har lite skygge. Selv om noen større steiner / ru elvebunn kan fungere som hvileplasser for fisk på vei opp elva, er denne strekningen ikke egnet som gyteareal eller oppholdsareal for storørret per i dag.

**Figur 26.** Landåselva (strekning B). Kanalisering, senkning og flomsikring av elvebredden preger strekningen. Vannhastigheten er høy, og noen større steiner er de eneste elementene som skaper variasjon i strømningsmønsteret. Elvebredden består av grove stein, delvis sprengstein (t.h.) og kantsonen er stedvis ikke til stedet. (Foto: L. Hoch, 2022).

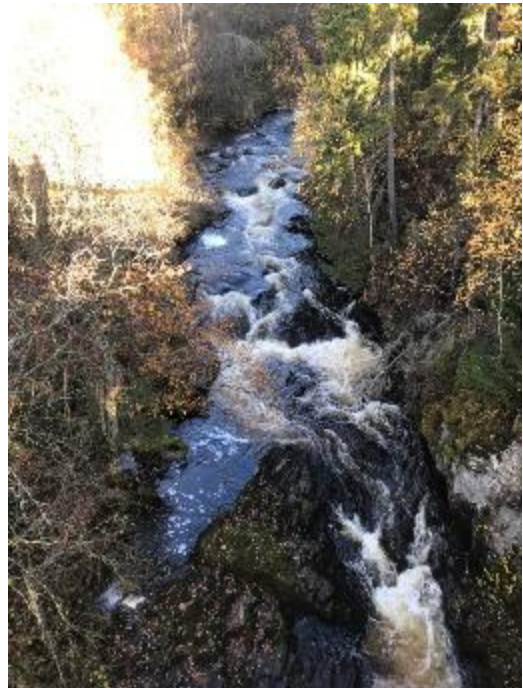
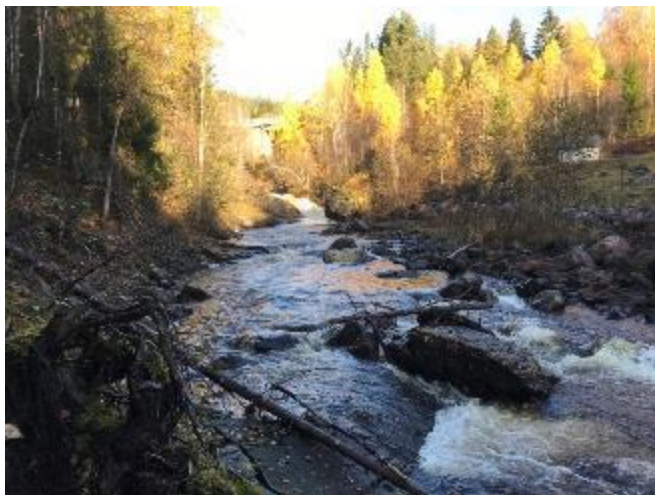
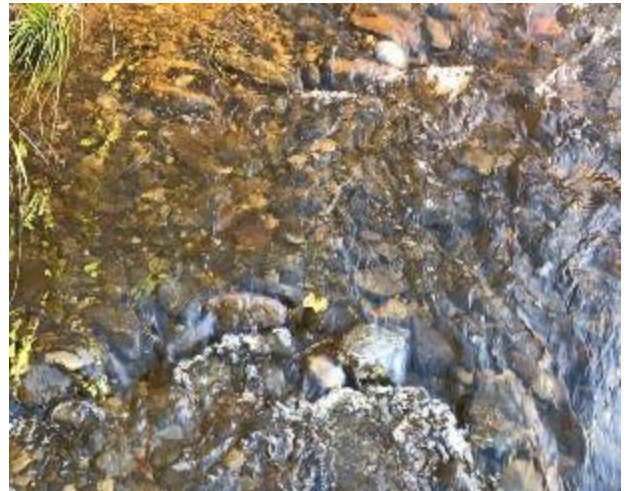
Bunnforholdene i denne delen av elva er noe mer variert med større steiner og grusbanker som danner noe mer strømningsvariasjon og bremser vannet (figur 27). Det ble også observert noe mindre substratstørrelse som kan egne seg som gytesubstrat og flere grunne kulper bak større steiner. Et tresatt område vest for elva ble vurdert til å kunne være aktuelt for etablering av et sideløp eller flomskogsmark. I øvre del av strekningen er ikke elva senket og kan under flommen flomme over deler av skogområdet vest for elveløpet.

**Figur 27.** Landåselva, stekning C. Strekningen er mer variert enn elva nedstrøms med større steinblokker, mindre fall og substrat som kan egne seg som gytegrus der vannhastigheten er noe lavere. (Foto: L. Hoch, 2022).

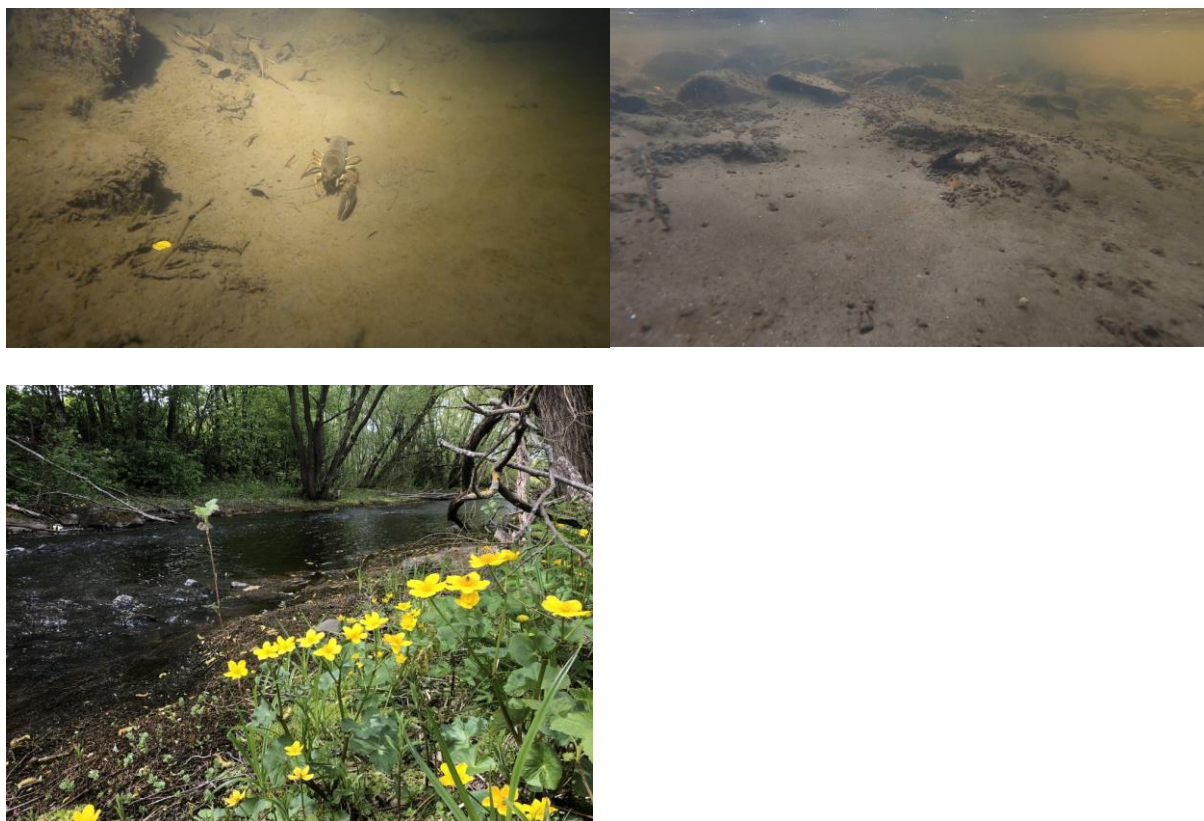
**Figur 30.** De to øverste bildene viser nedslammet bunnsubstrat på strekningen. Bildene er tatt på en periode hvor tilførselen var særlig stor på grunn av gravearbeider oppstrøms, men finstoffet pakket alle hullrom og det er kun det som ble liggende løst på substratoverflaten som senere er skylt bort av flom. Det nederste bildet viser kantsonen med variert sjiktning og god bredde.

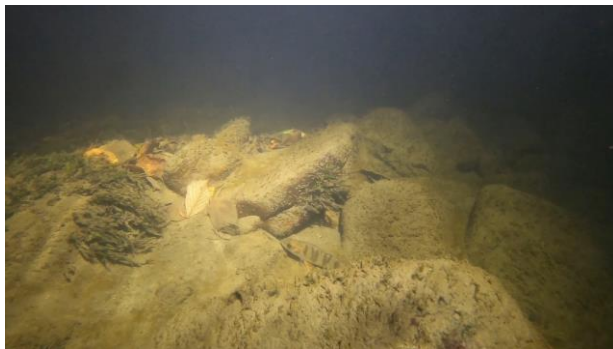
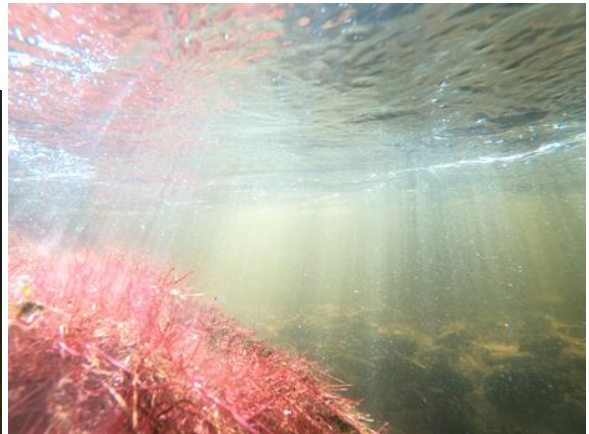
Som i strekning A er det problemer knyttet til finstoff/partikkelforurensning. Partikkelbelastningen var periodevis svært stor i forbindelse med det omfattende gravearbeidet i forbindelse med flomsikringen i Brandbu, og en del av dette ble avsatt i de roligere partiene i strekning B. Denne problematikken er ikke ny, i og med at elva også tidligere har vært sterkt påvirket av partikkelforurensning, sannsynligvis fra tidligere gravearbeider i elva, samt avrenning fra landbruksareal. Erfaring tilsier at større flommer vil fjerne partiklene som ligger løst på substratoverflaten, men i svært liten grad klare å reetablere hullrom og vaske ren gytegrus og lignende.

**Figur 31.** Bildet til venstre viser småabbor som ikke finner skjul på grunn av store mengder avsatt finstoff. Bildet til høyre viser røtter av pil som erosjonssikrer elvebredden på en svært god måte.
