# BIOTOPKARTLEGGING OG VURDERING AV TILTAK FOR STORØRRET I ET UTVALG AV RANDSFJORDENS TILLØPSELVER

LANDÅSELVA, SLØVIKSELVA, VIGGA, VANGSELVA OG MOSELVA/SVENÅA

15.12.2022

# RAPPORT 2022:44

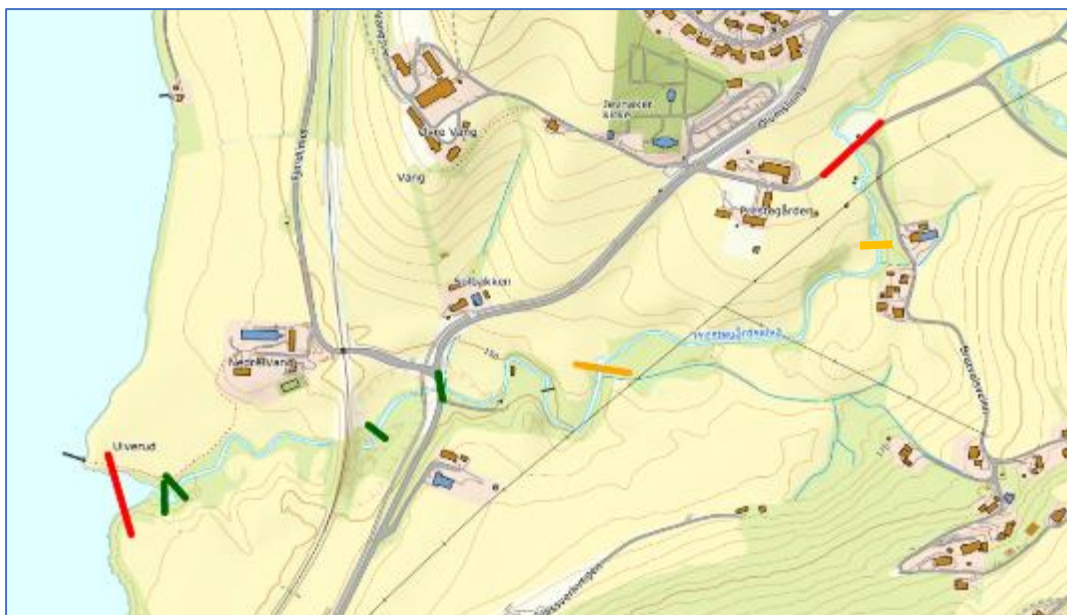
**Figur 12.** Kartutsnitt over befart strekning av Vangselva (mellom de to røde streker). Mølledammen og fallet ovenfor dammen utgjør en total vandringshinder markert med oransje. Mindre dødved, dammer og terskler av stein som kan være vandringshinder under ugunstige forhold er markert med grønt (Kart hentet fra: Norgeskart.no, kartarbeid: L. Hoch).

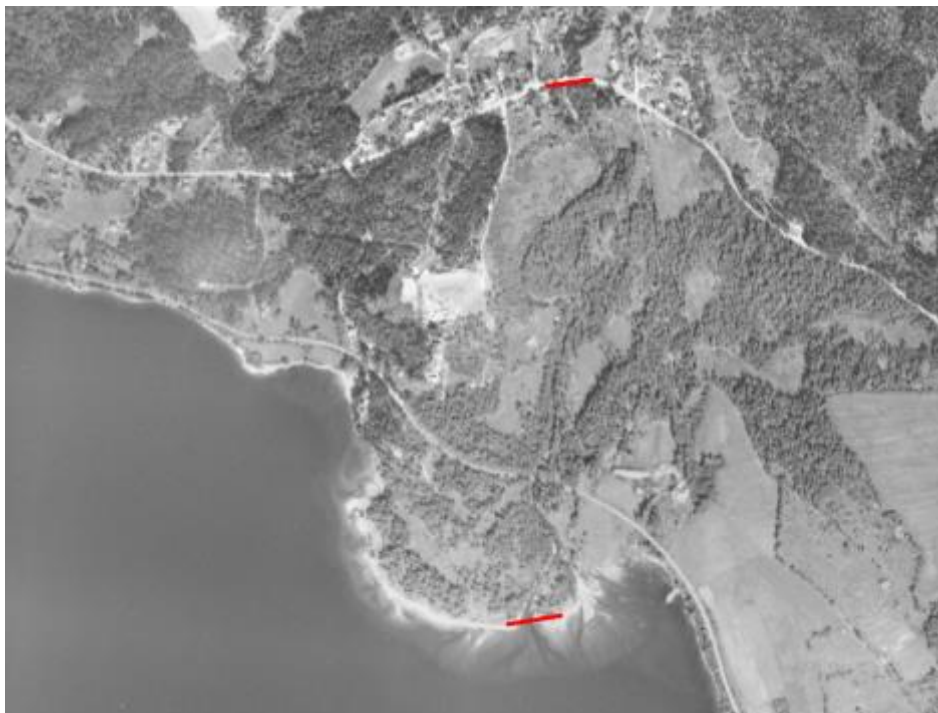
På flybilder fra 1969 har Landåselva et tydelig deltaområde med tilhørende flomskogsmiljø og etablert kantsone langs elvebredden (figur 22). I midtre del av den befarte strekningen har elva blitt mer kanalisert.

**Figur 22.** Flyfoto fra 1969 viser at Landåselva hadde en elvesving i midtre del av den befarte strekningen og god kantsone. (Kilden.no).

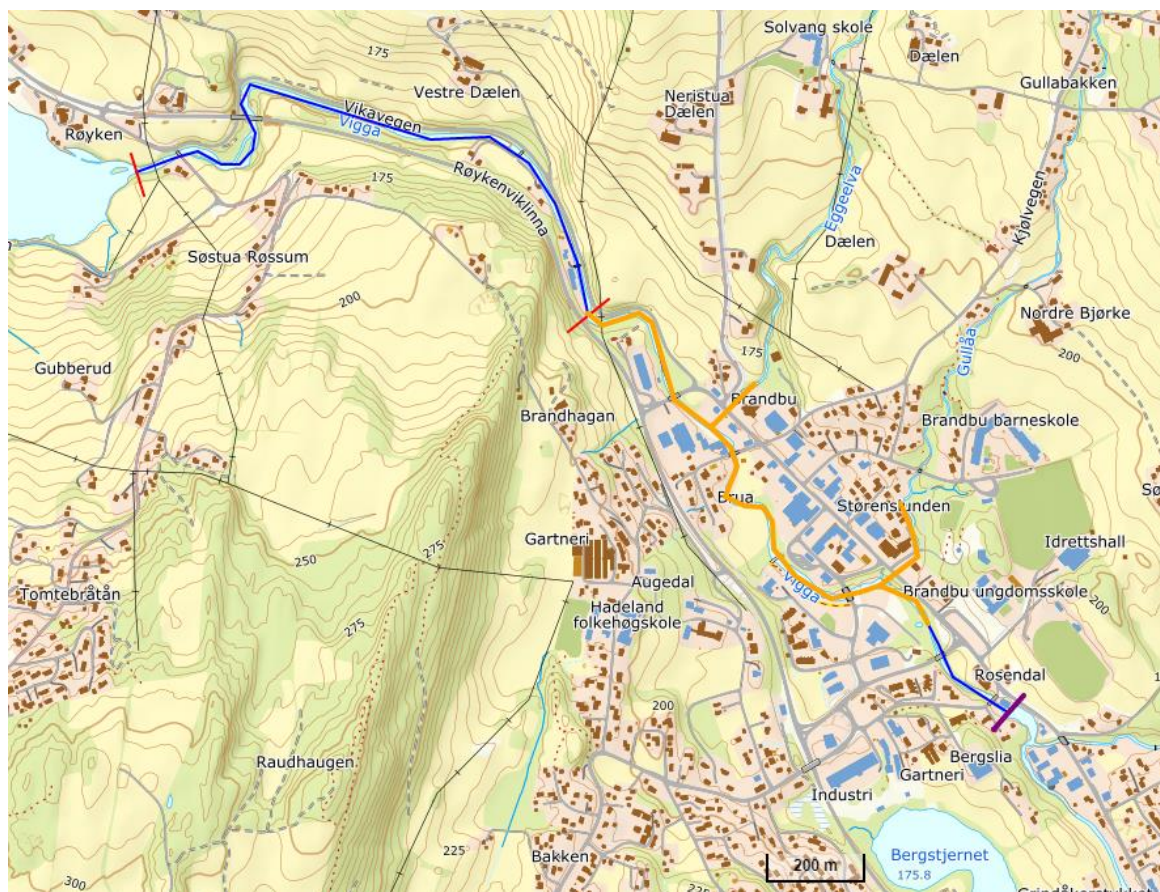
**Figur 28.** Den blå strekningen avgrenset med røde tverrstreker viser befart elvestrekning. Oransje strek indikerer strekning som ble flomsikret og restaurert i 2020-2022, mens fiolett tverrstrek viser nåværende fiskevandringshinder (og igangsatt fisketrapp) ved Rosendalsdammen.

Strekningen er visuelt sett godt egnet for fisk. El.fiskeresultater indikerer imidlertid svært lav tetthet av yngel og ungfisk. Det er kjent fra tidligere at substratet er relativt tett pakket med finstoff, og det er svært lite hullrom, noe som også ble bekreftet på befaringene. All ungfisk og yngel som ble observert på befaring og i forbindelse med el.fiske sto i skjul under lavhengende vegetasjon eller inne i oppstuvet kvist. Mangel på hullrom i kombinasjon med lite gytegrus er sannsynligvis flaskehalser for fiskeproduksjon på strekningen.

Utlekking av store mengder gytegrus og oppgraving og restaurering av hele elveløpet (masse nye hullrom) har gitt svært positiv resultater i elvestrekningen gjennom Brandbu sentrum. Det underbygger behovet for tiltak også i nedstrøms strekning. Elveløpet nedstrøms er imidlertid mye mindre påvirket av tyngre fysiske inngrep enn det strekningen gjennom Brandbu var, så behovet for store restaureringstiltak er lite.
