# RESTAURERINGSPLAN - VÅTMARKSOMRÅDE VED GAULOSEN

# DNV RAPPORT 2025:61

Statsforvalteren i Trøndelag planlegger restaurering av et område ved utløp av Gravabekken i Gaulosen i Trondheim kommune. Området er i dag dyrka mark og grenser mot Gaulosen naturreservat. Målsetningen er å gjenskape et økologisk variert miljø med naturlig strandeng, dammer med permanente vannspeil og brakkvannspoller som kan bli et viktig funksjonsområde for fugl og andre arter. På lang sikt skal restaureringen legge til rette for etablering av truede naturtyper og arter. Dokkadeltaet Nasjonale Våtmarkssenter AS (DNV) fikk i oppdrag å utarbeide en detaljert tiltaksplan, som beskriver selve tiltaket og en beregning av kostnadene basert på tidligere utarbeidet faggrunnlag.

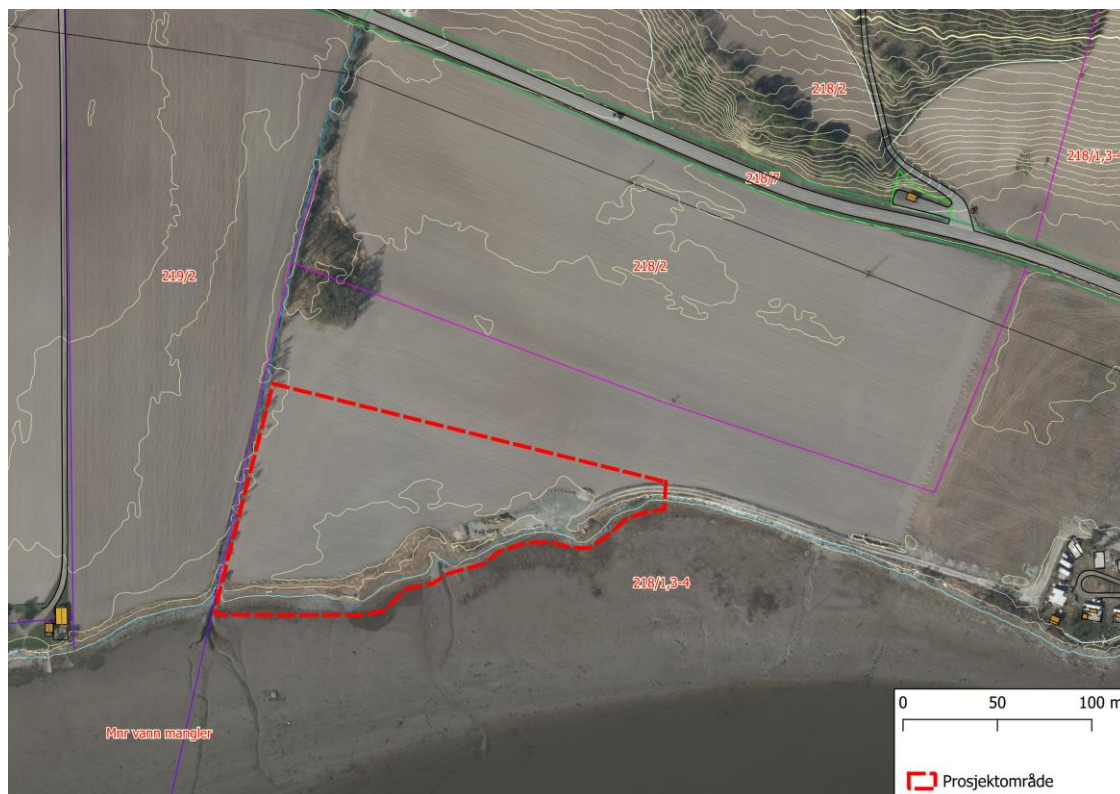
Figur 2. Flyfoto fra 2024 med avgrensning av tiltaksområdet og høydekoter, eiendomsgrenser, strandlinje og annen basisdata fra FKB.

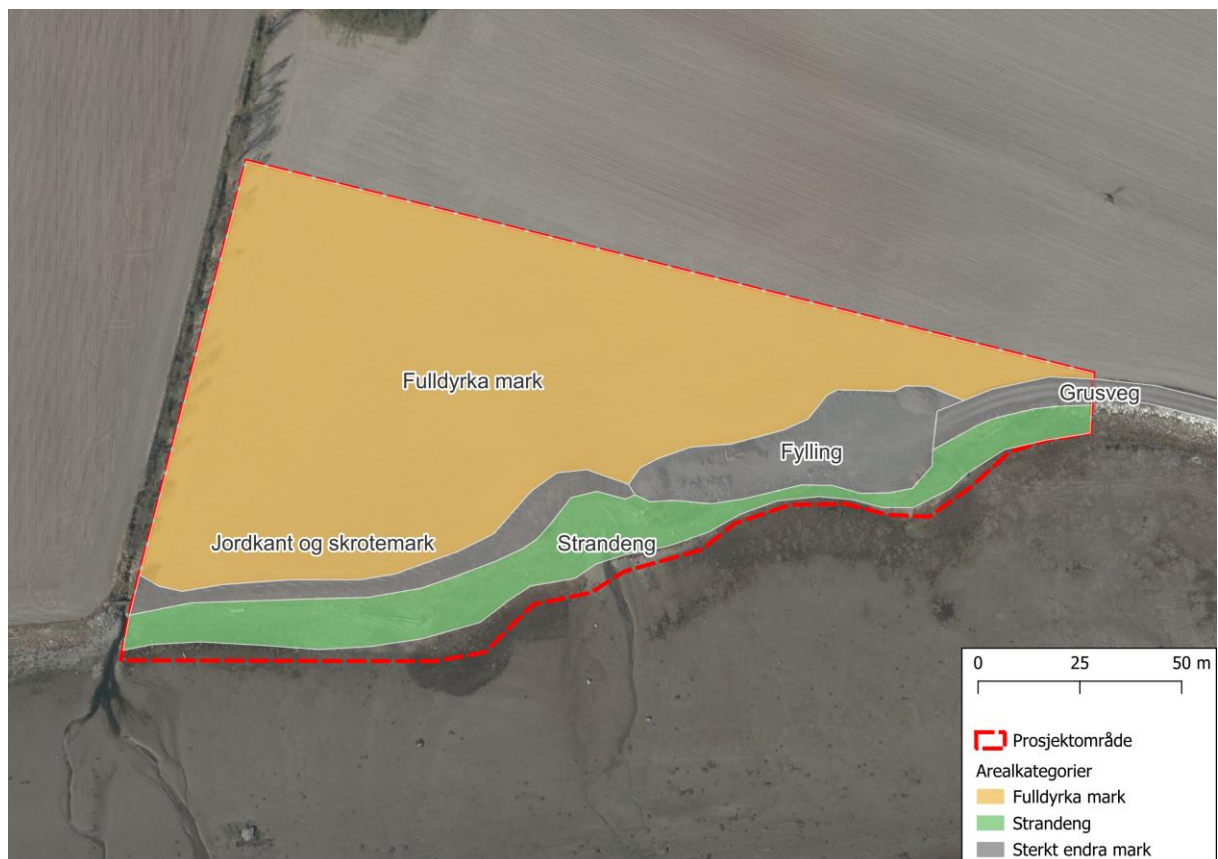
Figur 6. Oversikt over arealinndelingen av prosjektområdet.

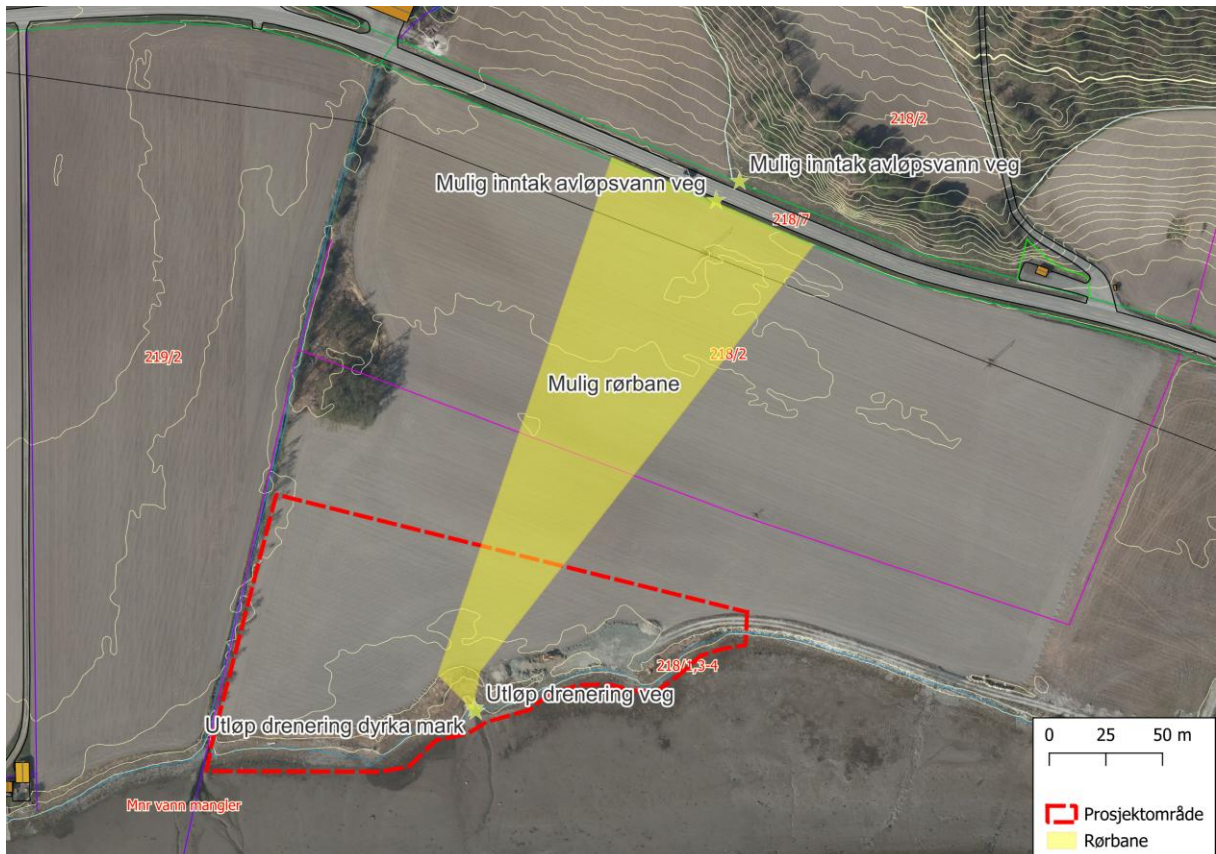
Figur 8. Det knytter seg stor usikkerhet til plasseringen av rørgata, men det anslås at denne må gå i den gule sonen tegnet inn i kartet.

Det går flere dreneringsrør gjennom området og vann fra avløpssystemet langs med fylkesvei 707 er lagt i rør fra veien ned mot vannkanten (figur 8). Røret er ca. 60 cm i diameter og ligger ifølge grunneieren 80 – 100 cm under nåværende bakkenivå. Den nøyaktige rørbanen er ikke kjent.

Grunneieren opplyser om et rør fra grøftesystemet langs fylkesveien 707. Røret går gjennom tiltaksområdet og munner ut i fjorden (figur 8). I følge grunneieren er røret i dårlig stand og bør byttes ut i forbindelse med tiltaket. En vurdering av tilstanden av røret må gjennomføres av vegmyndigheten.

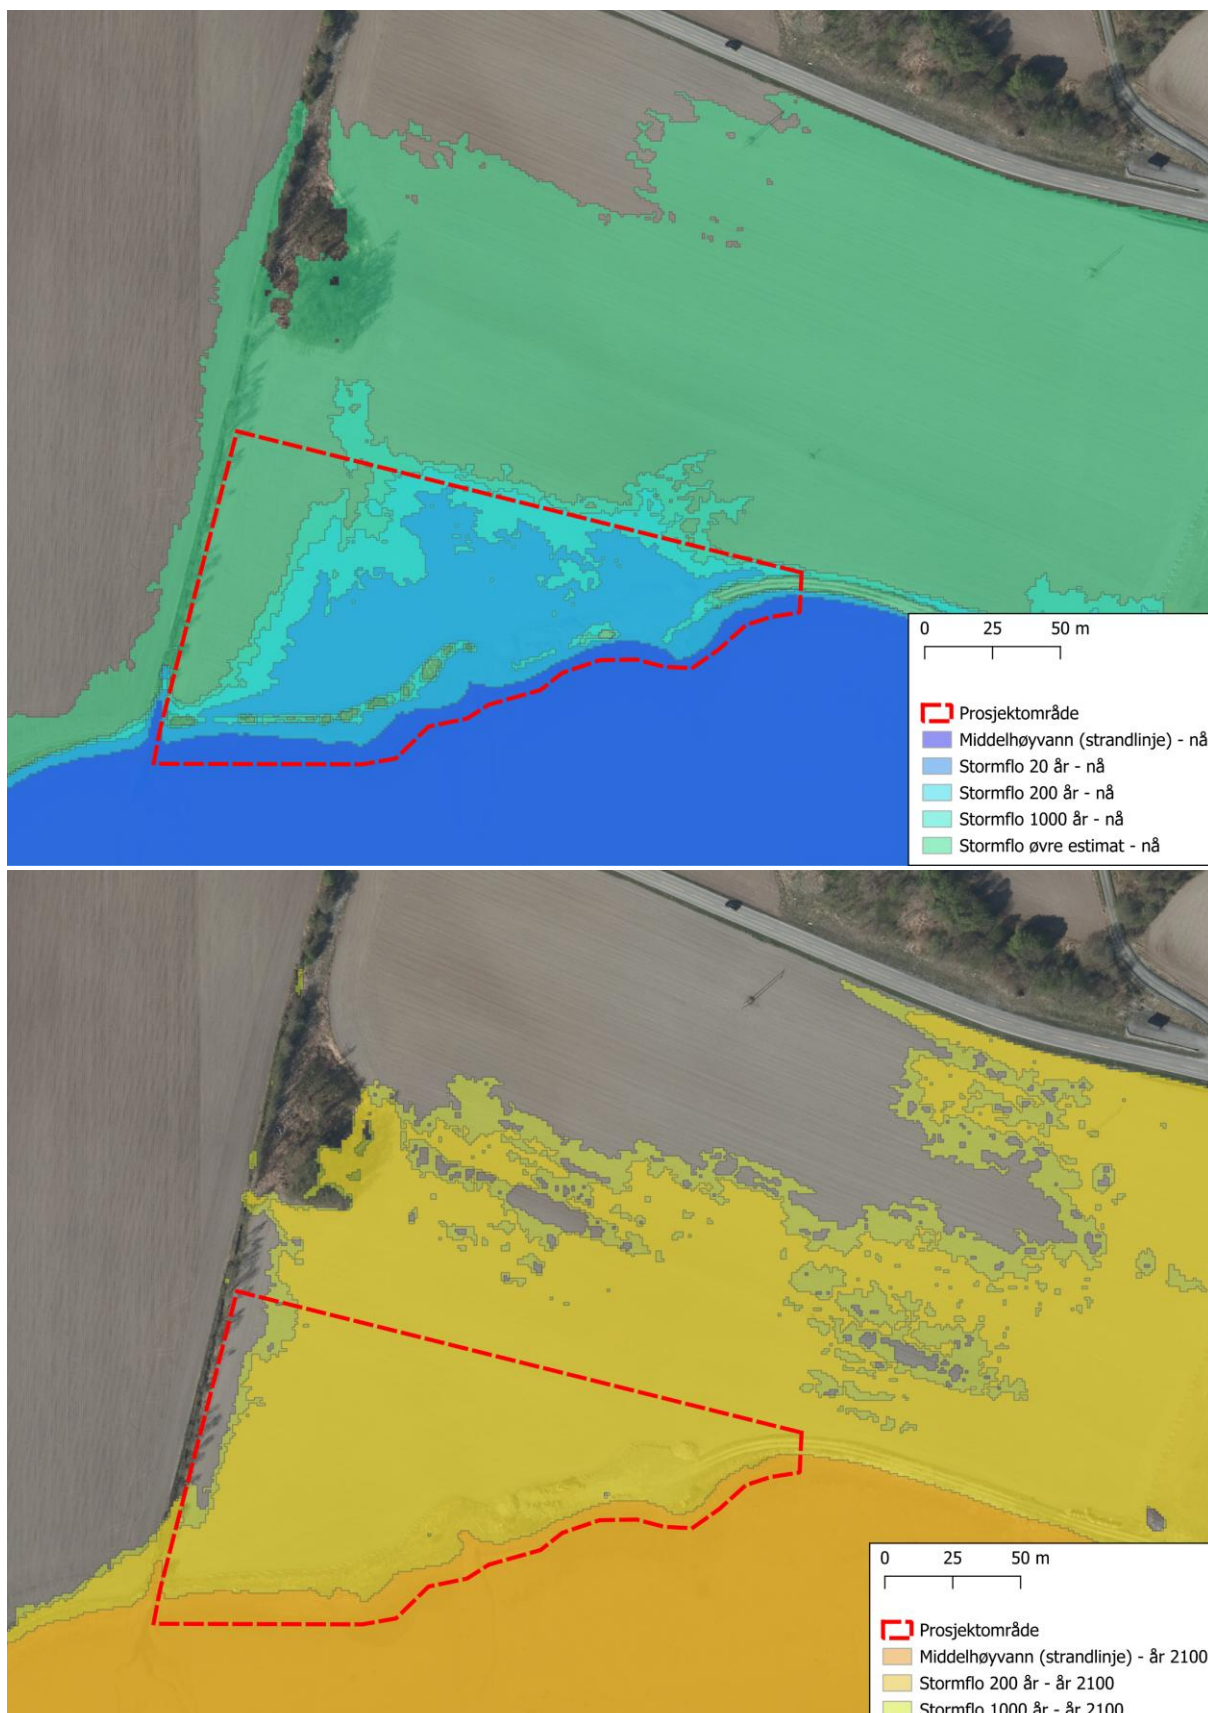
Figur 9. To kart som viser modellert middelhøyvann og grenser for stormflo ved dagens klimaforhold (øverst), og i år 2100 (nederst). Kartlagene er hentet fra tjeneste «[Stormflo og havnivå](#)». Det meste av prosjektområdet ligger allerede innenfor grensen for 20-årsflom.

- Det er delvis kort avstand ned til grunnvannsspeilet, som vil bli enda kortere når matjord fjernes (Horn, 2025).
- Området har en slak helling fra strandlinja opp til ny flomvoll, og høydeforskjellen er kun på 2-3 meter.
- Store deler av området ligger allerede i dag under modellert grense for 20-års flom, og med de pågående klimaendringene så vil praktisk talt hele området ligge under denne grensa innen 2100. Det betyr at området blir relativt hyppig oversvømt ved stormflo (figur 10).

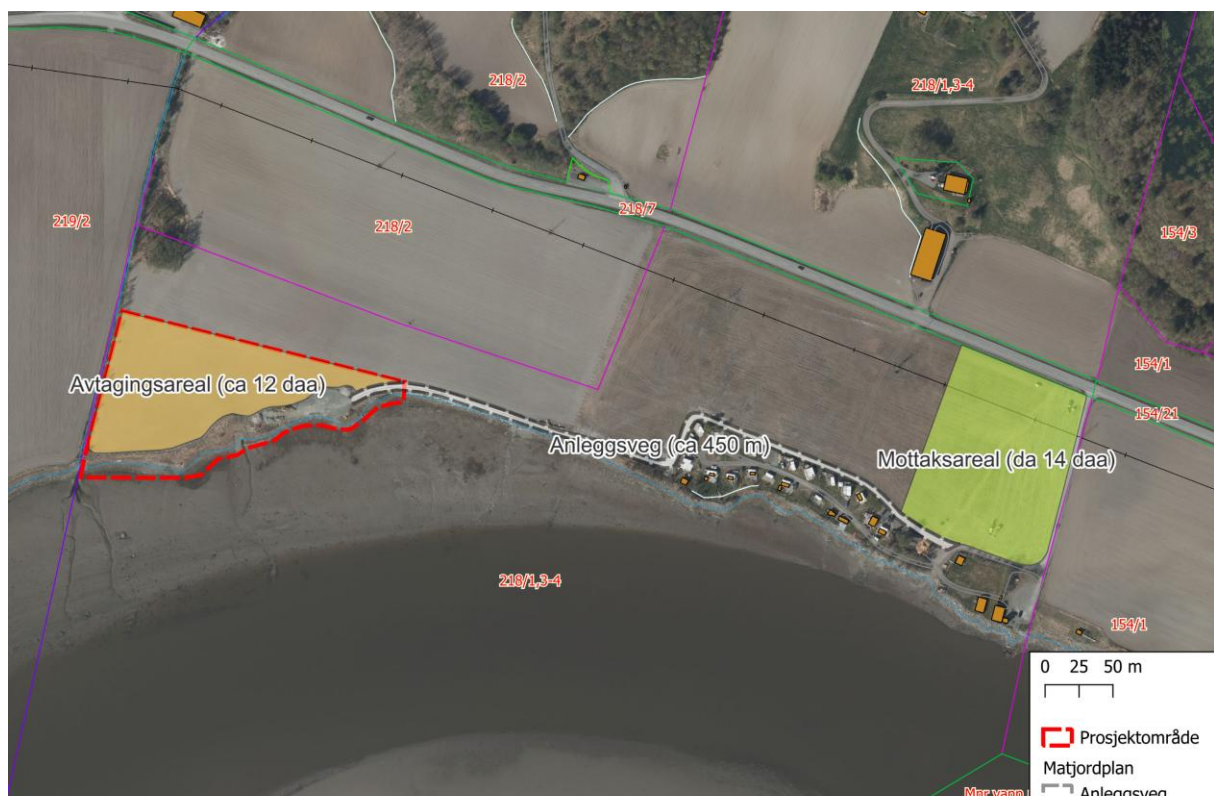
Figur 12. Kart som viser plan for flytting av matjorda i prosjektområdet, etter Horn (2025).
