Ripping/spyling av substrat – Vigga

Kort om Vigga

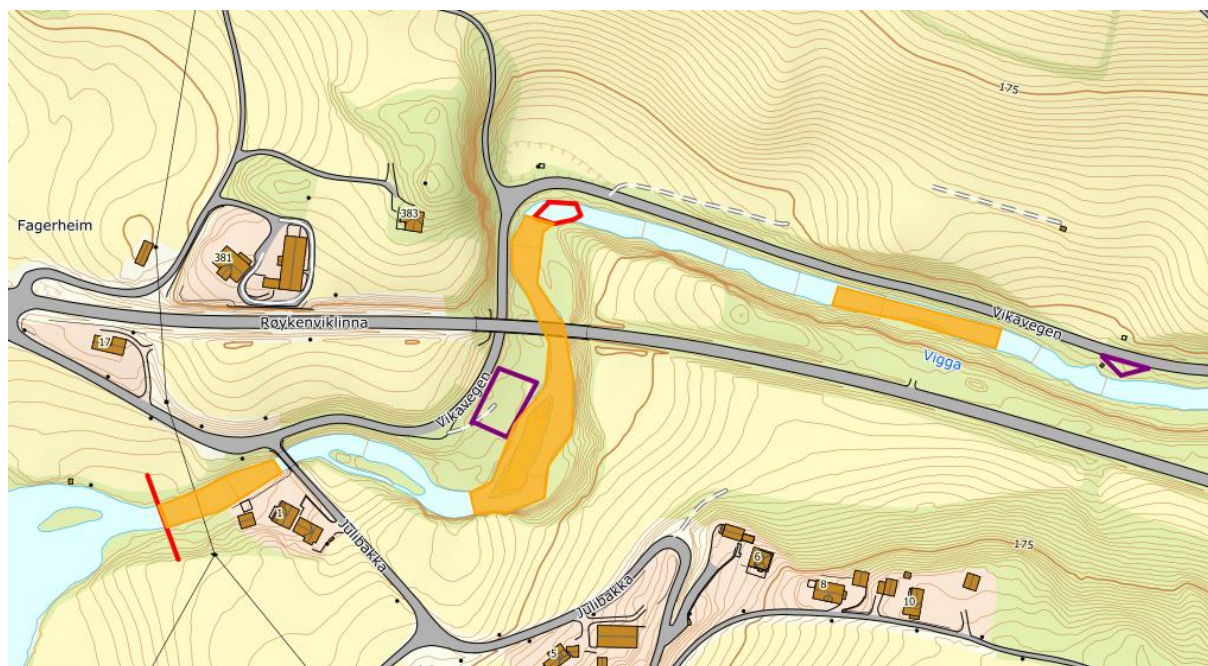
Figur 1. Prioriterte områder for ripping er markert med oransje farge. Det østre området er stedvis vanskelig tilgjengelig, og maskinfører vil måtte gjøre stedlig vurdering av om ripping er gjennomførbart. Det er flere aktuelle riggplasser, hvorav to er markert med fiolett omriss på kartet, og den vestre er mest aktuell. Grunneiertillatelse må innhentes før arbeid igangsettes.

Mer eller mindre hele strekningen har behov for substratrensing, men tilgjengeligheten vil være førende for hvor tiltak kan gjennomføres. Etter befaring med entreprenør 11.4.23 foreslås ripping på noen prioriterte områder (se figurer). Tilgang må avklares med grunneiere før oppstart.

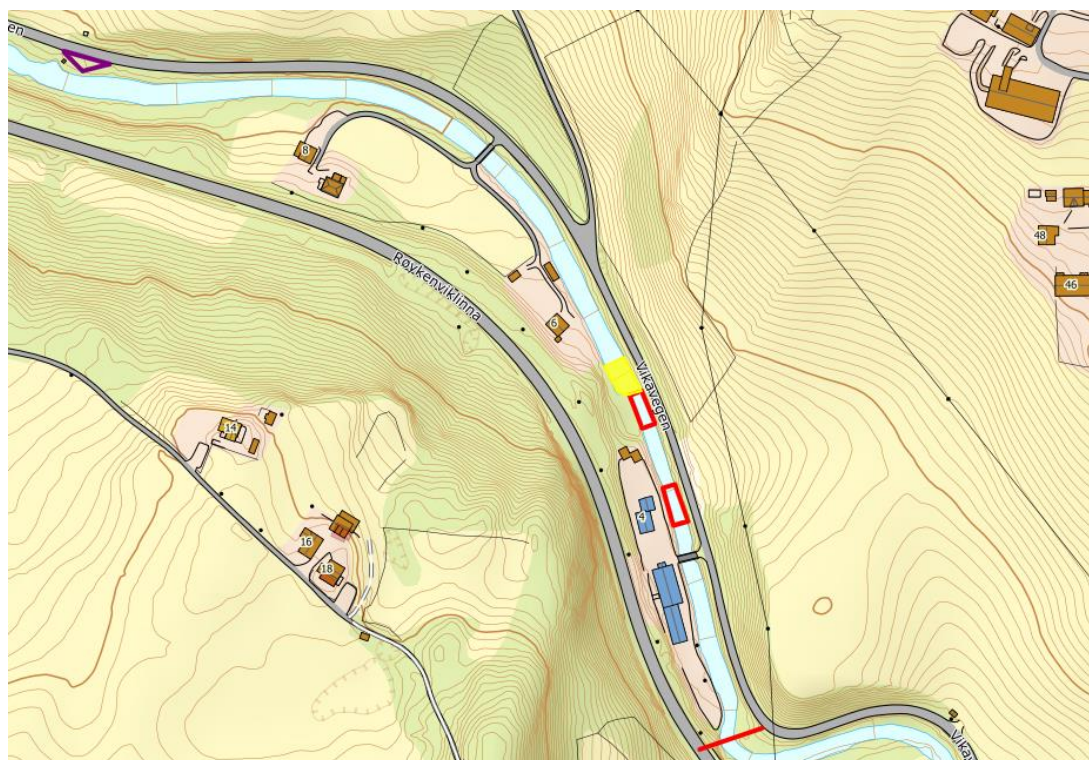
Figur 2. Det gulskraverte området er prioritert for spyling. Området er vanskelig tilgjengelig for ripping, men økt andel hullrom vil være svært gunstig rett nedstrøms utlegging av gyttegrus.
